# **Sobreeexposición accidental de pacientes de radioterapia en Bialystok, Polonia, 2001**

**3h Fallo de enclavamiento de acelerador**

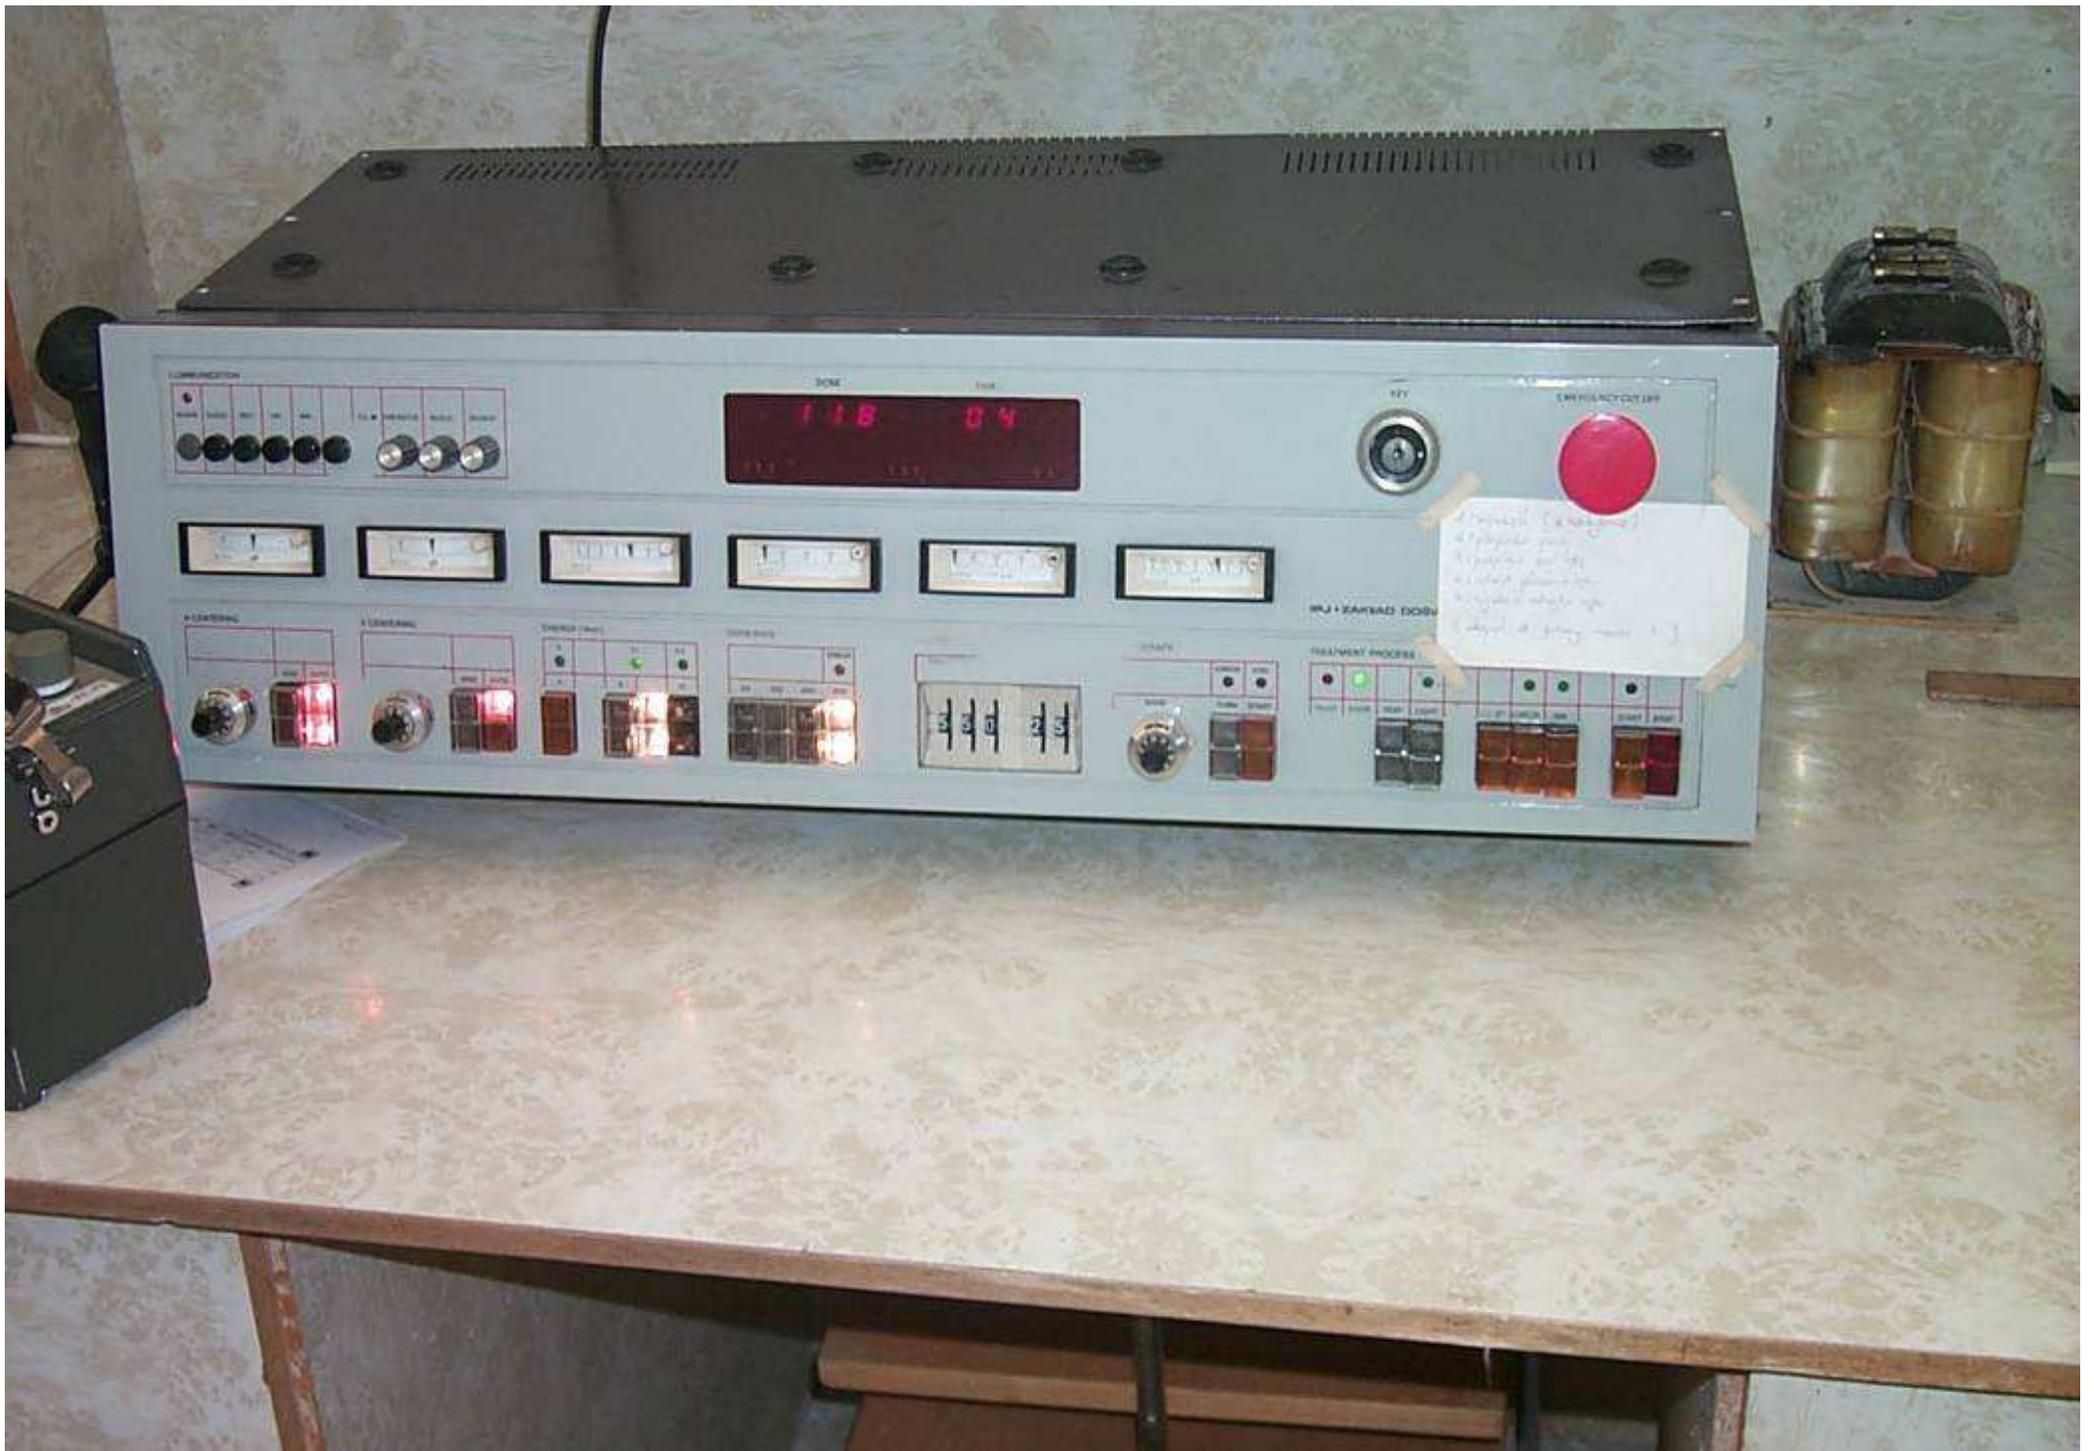
# POWER SUPPLY UNIT

- **El 28 de Febrero, los ingenieros de mantenimiento locales descubrieron:**
  - **Fusible fundido, lo cual interrumpía la alimentación eléctrica al sistema de vigilancia del haz (cámaras de ionización)**
  - **Diodo 29, del circuito impreso de enclavamientos, interrumpido; el enclavamiento debería interrumpir la irradiación si el sistema de vigilancia del haz no funciona**
- **El doble fallo hizo posible la irradiación accidental**
- **Se informó a la Autoridad Reguladora**

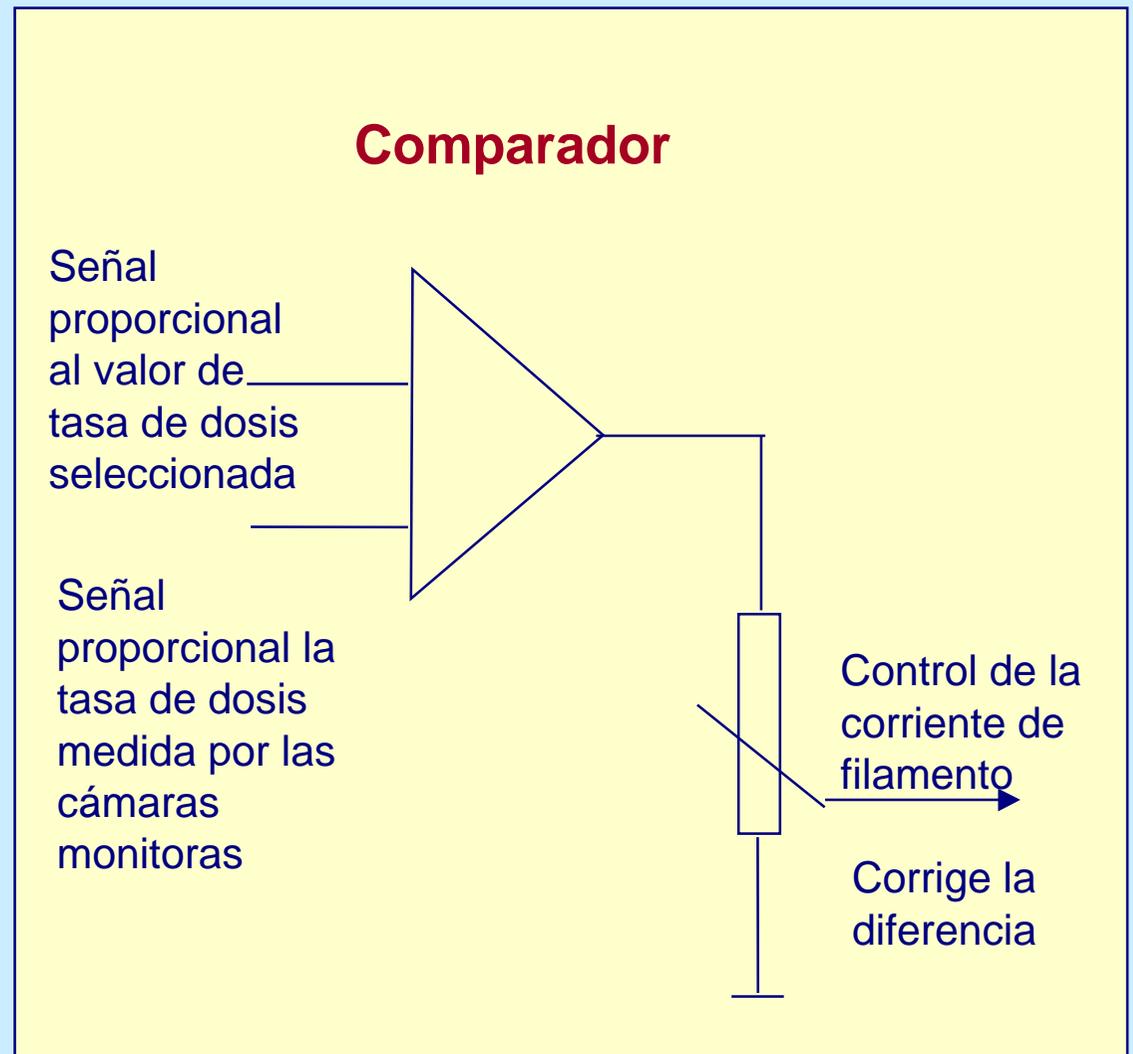
- El circuito de control compara
  - El valor de la tasa de dosis seleccionada, con ...
  - El valor medido por el sistema de vigilancia
- En caso de diferencia ...
- El circuito de control hace aumentar o disminuir la corriente de filamento hasta que se igualan ambos valores

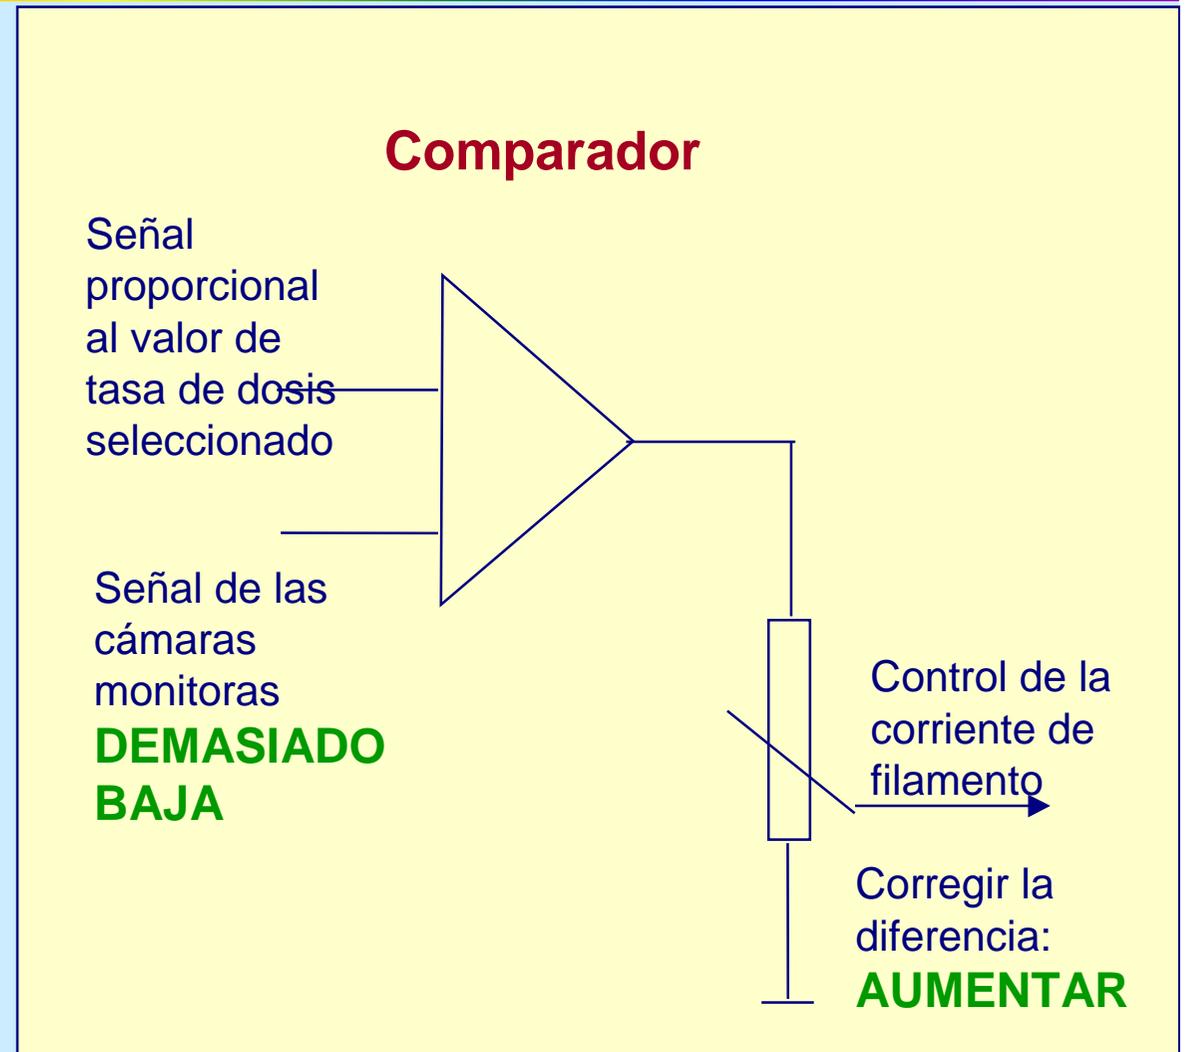
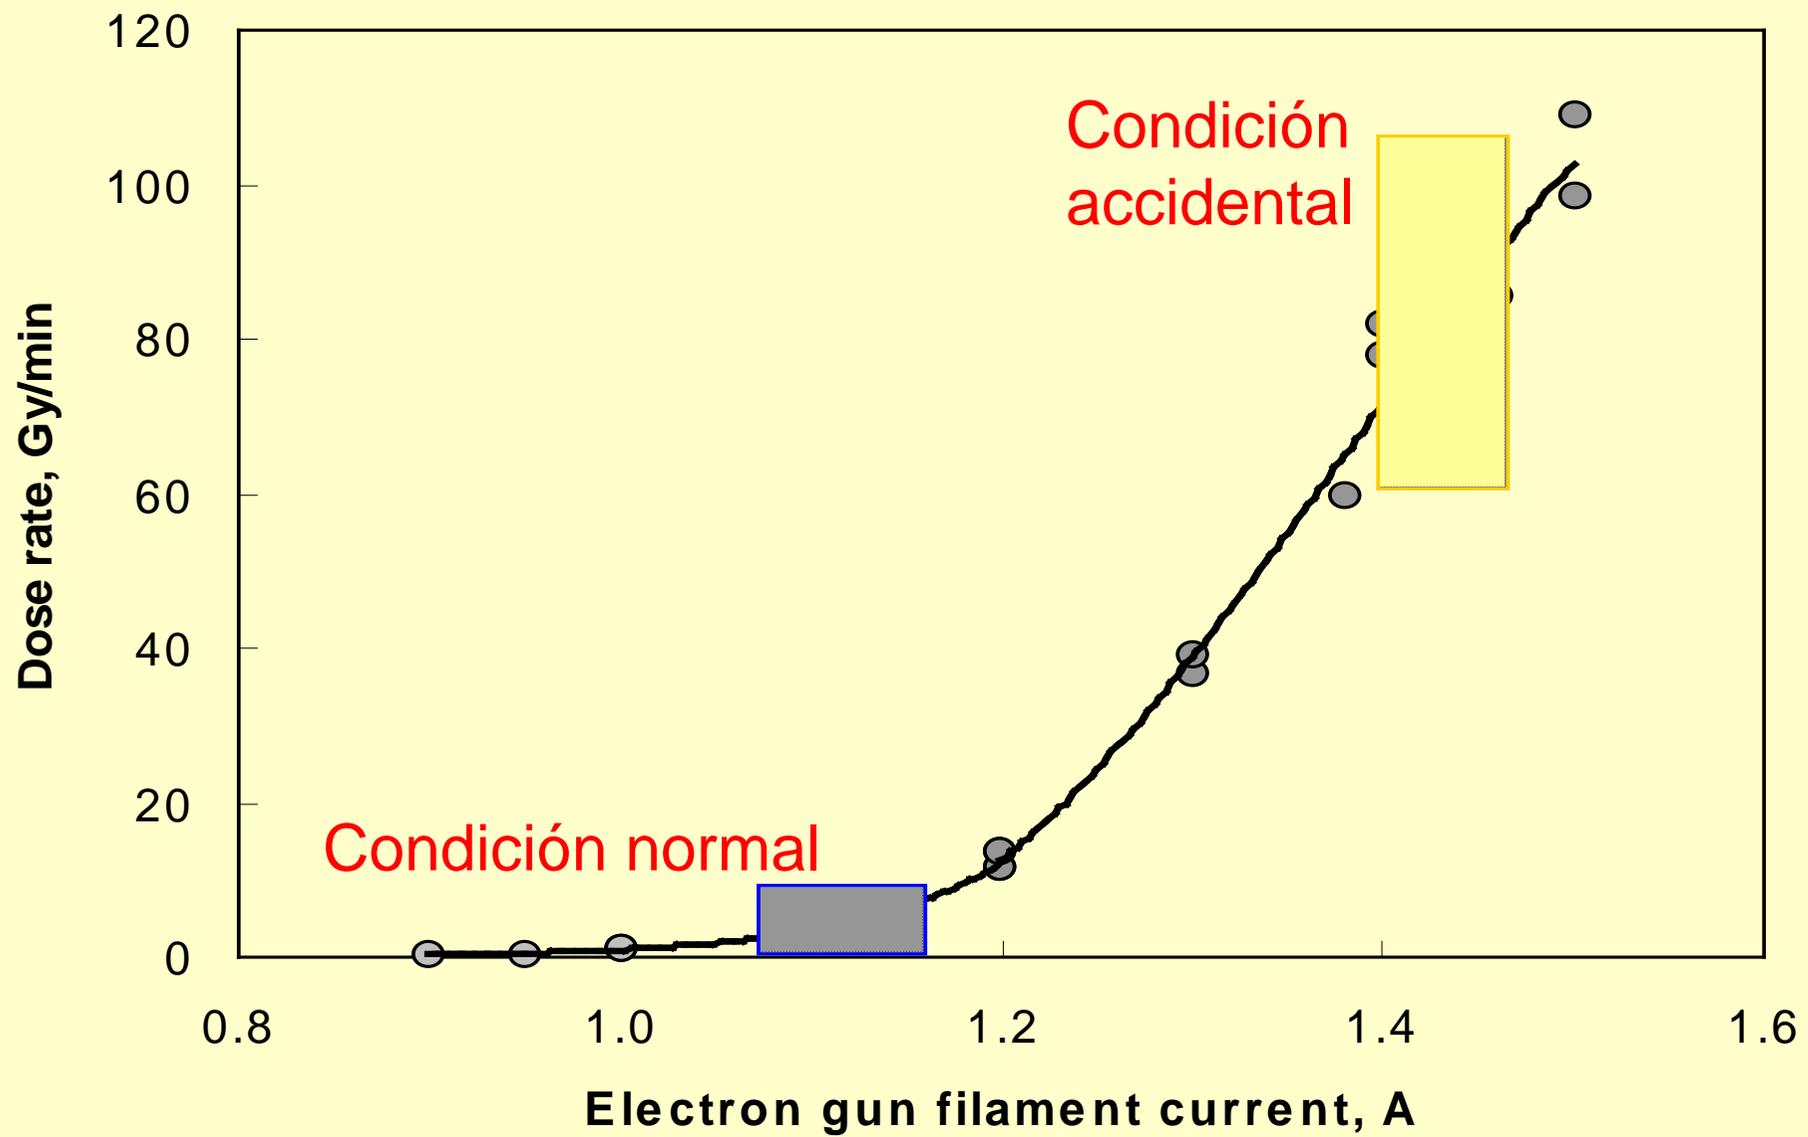
- A causa del fusible fundido
- El sistema de vigilancia del haz no funcionaba correctamente
- La señal de “tasa de dosis” es demasiado baja, por lo cual ...
- El comprador “cree” que la tasa de dosis es baja
- Y pide que aumente la corriente de filamento

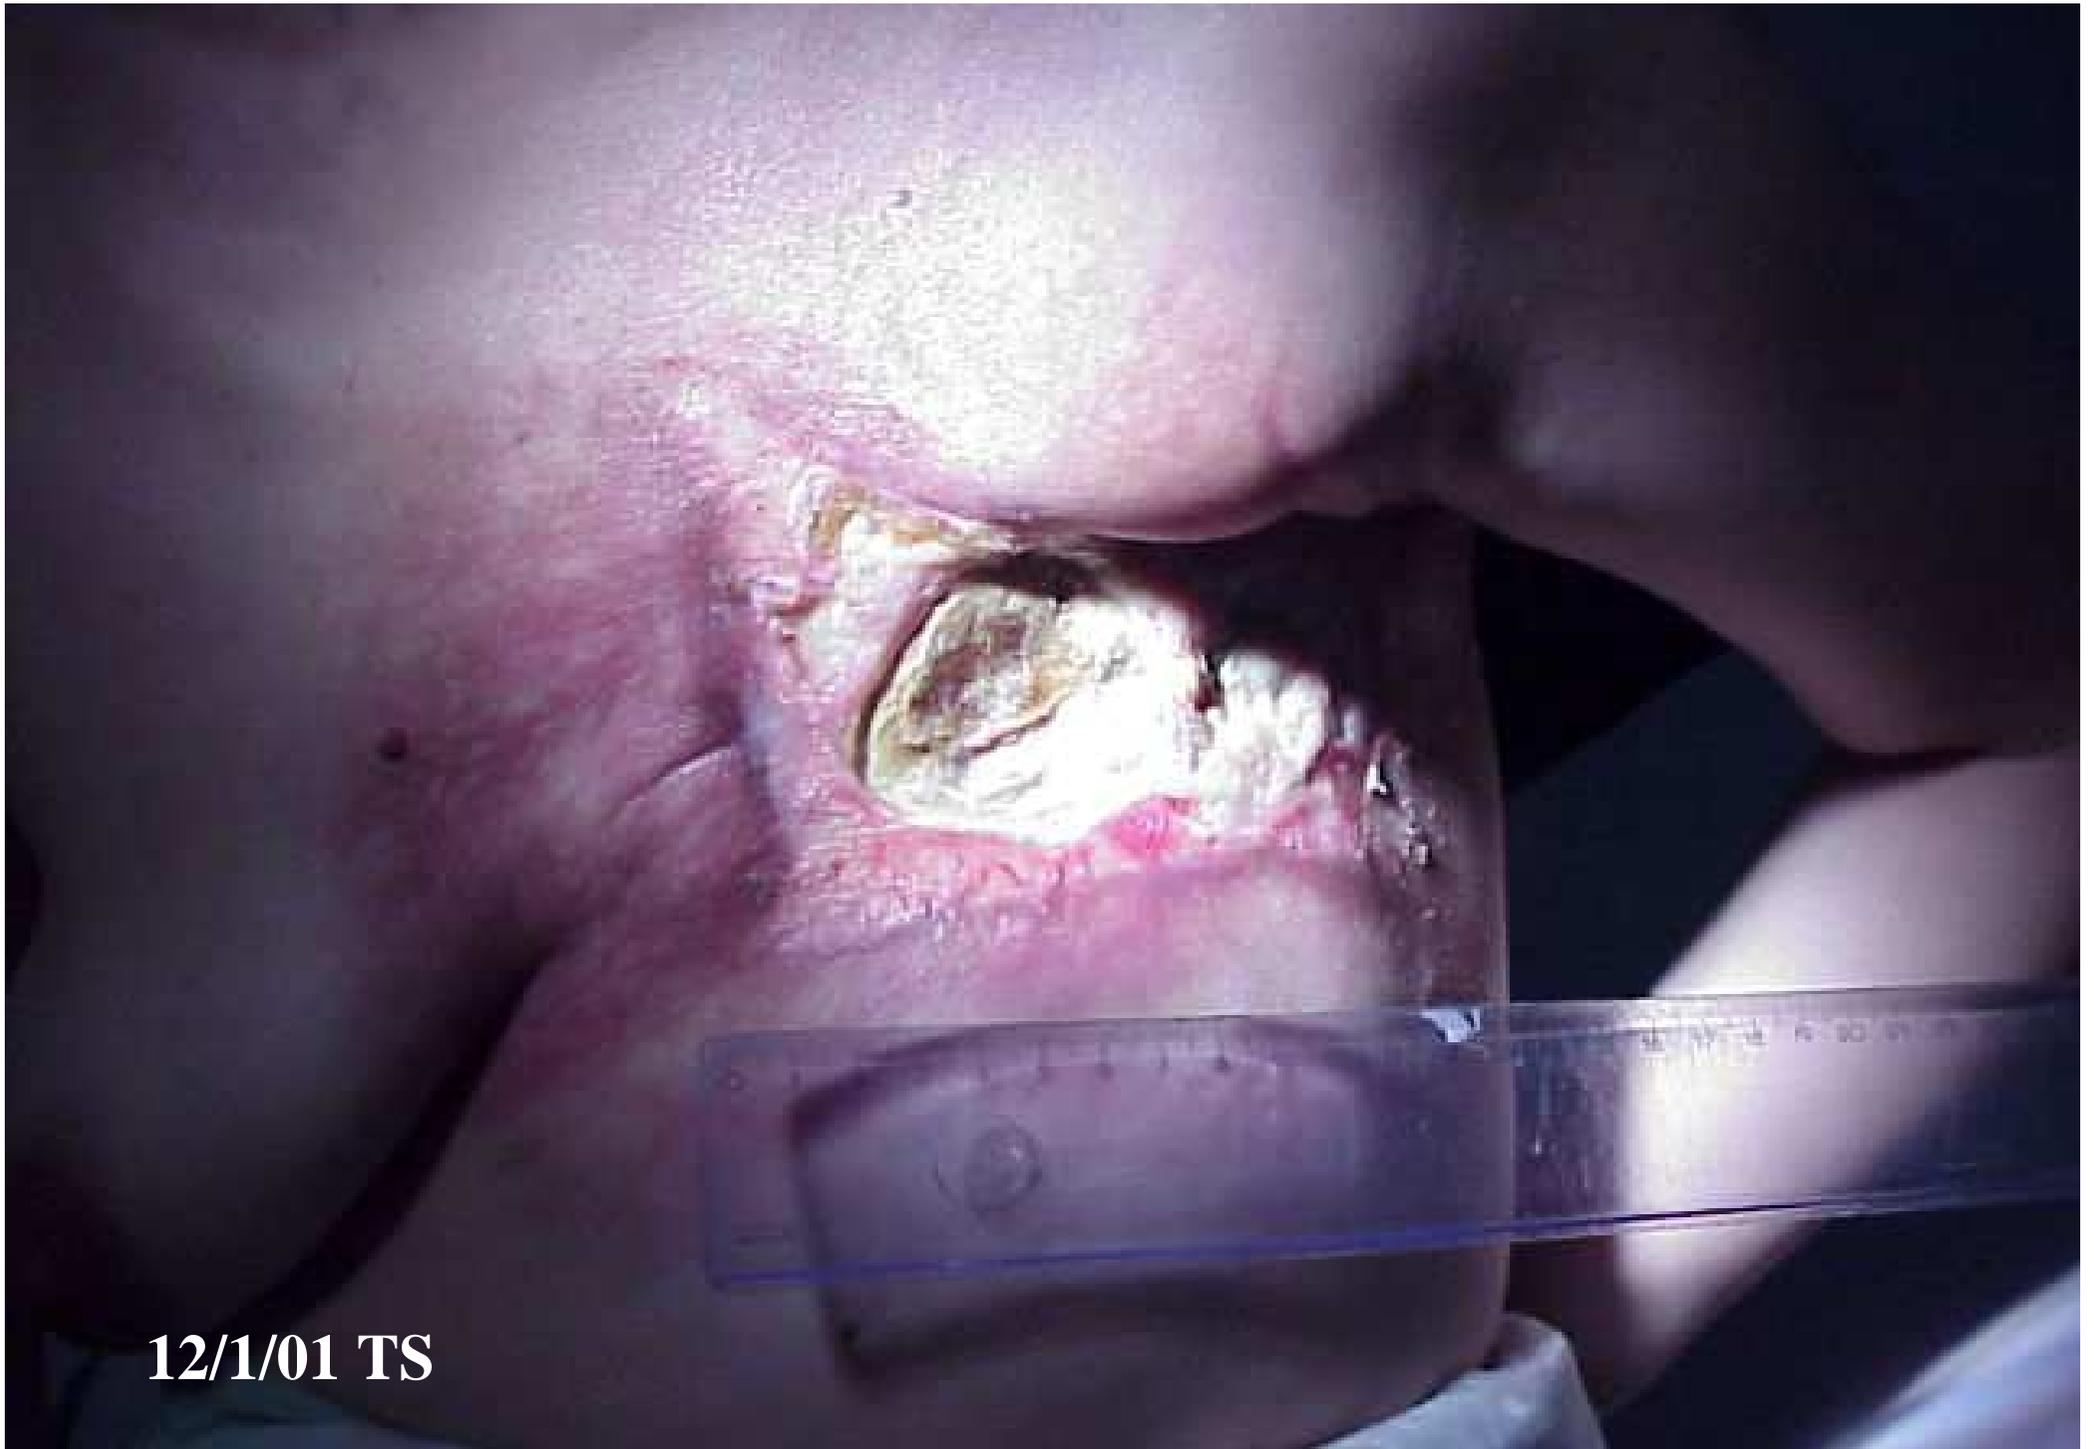
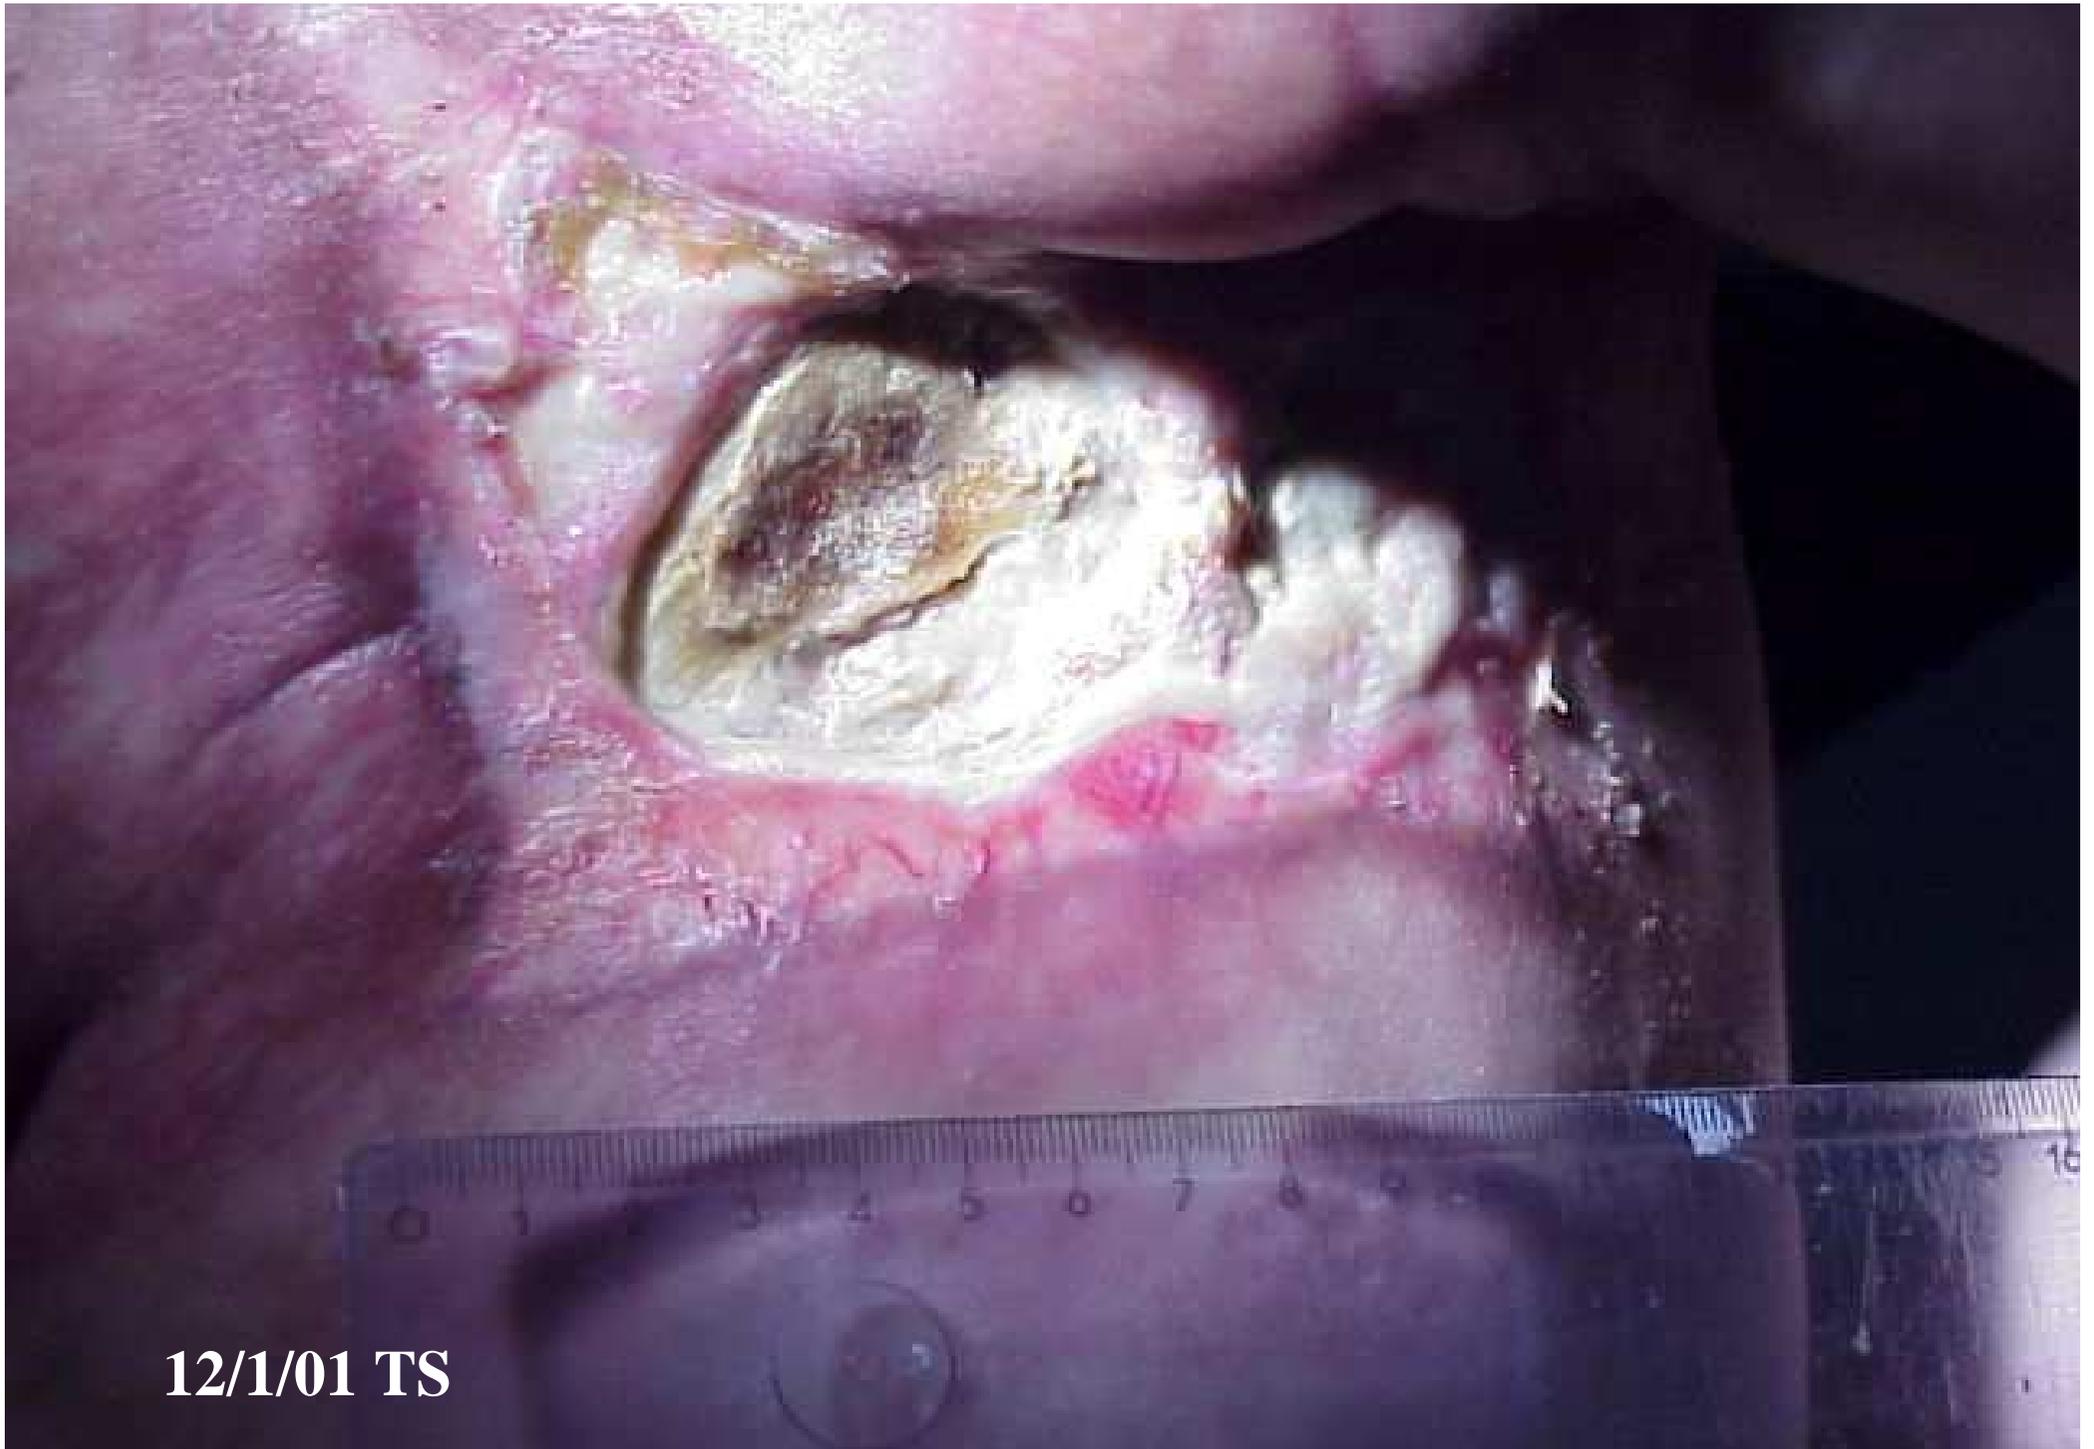
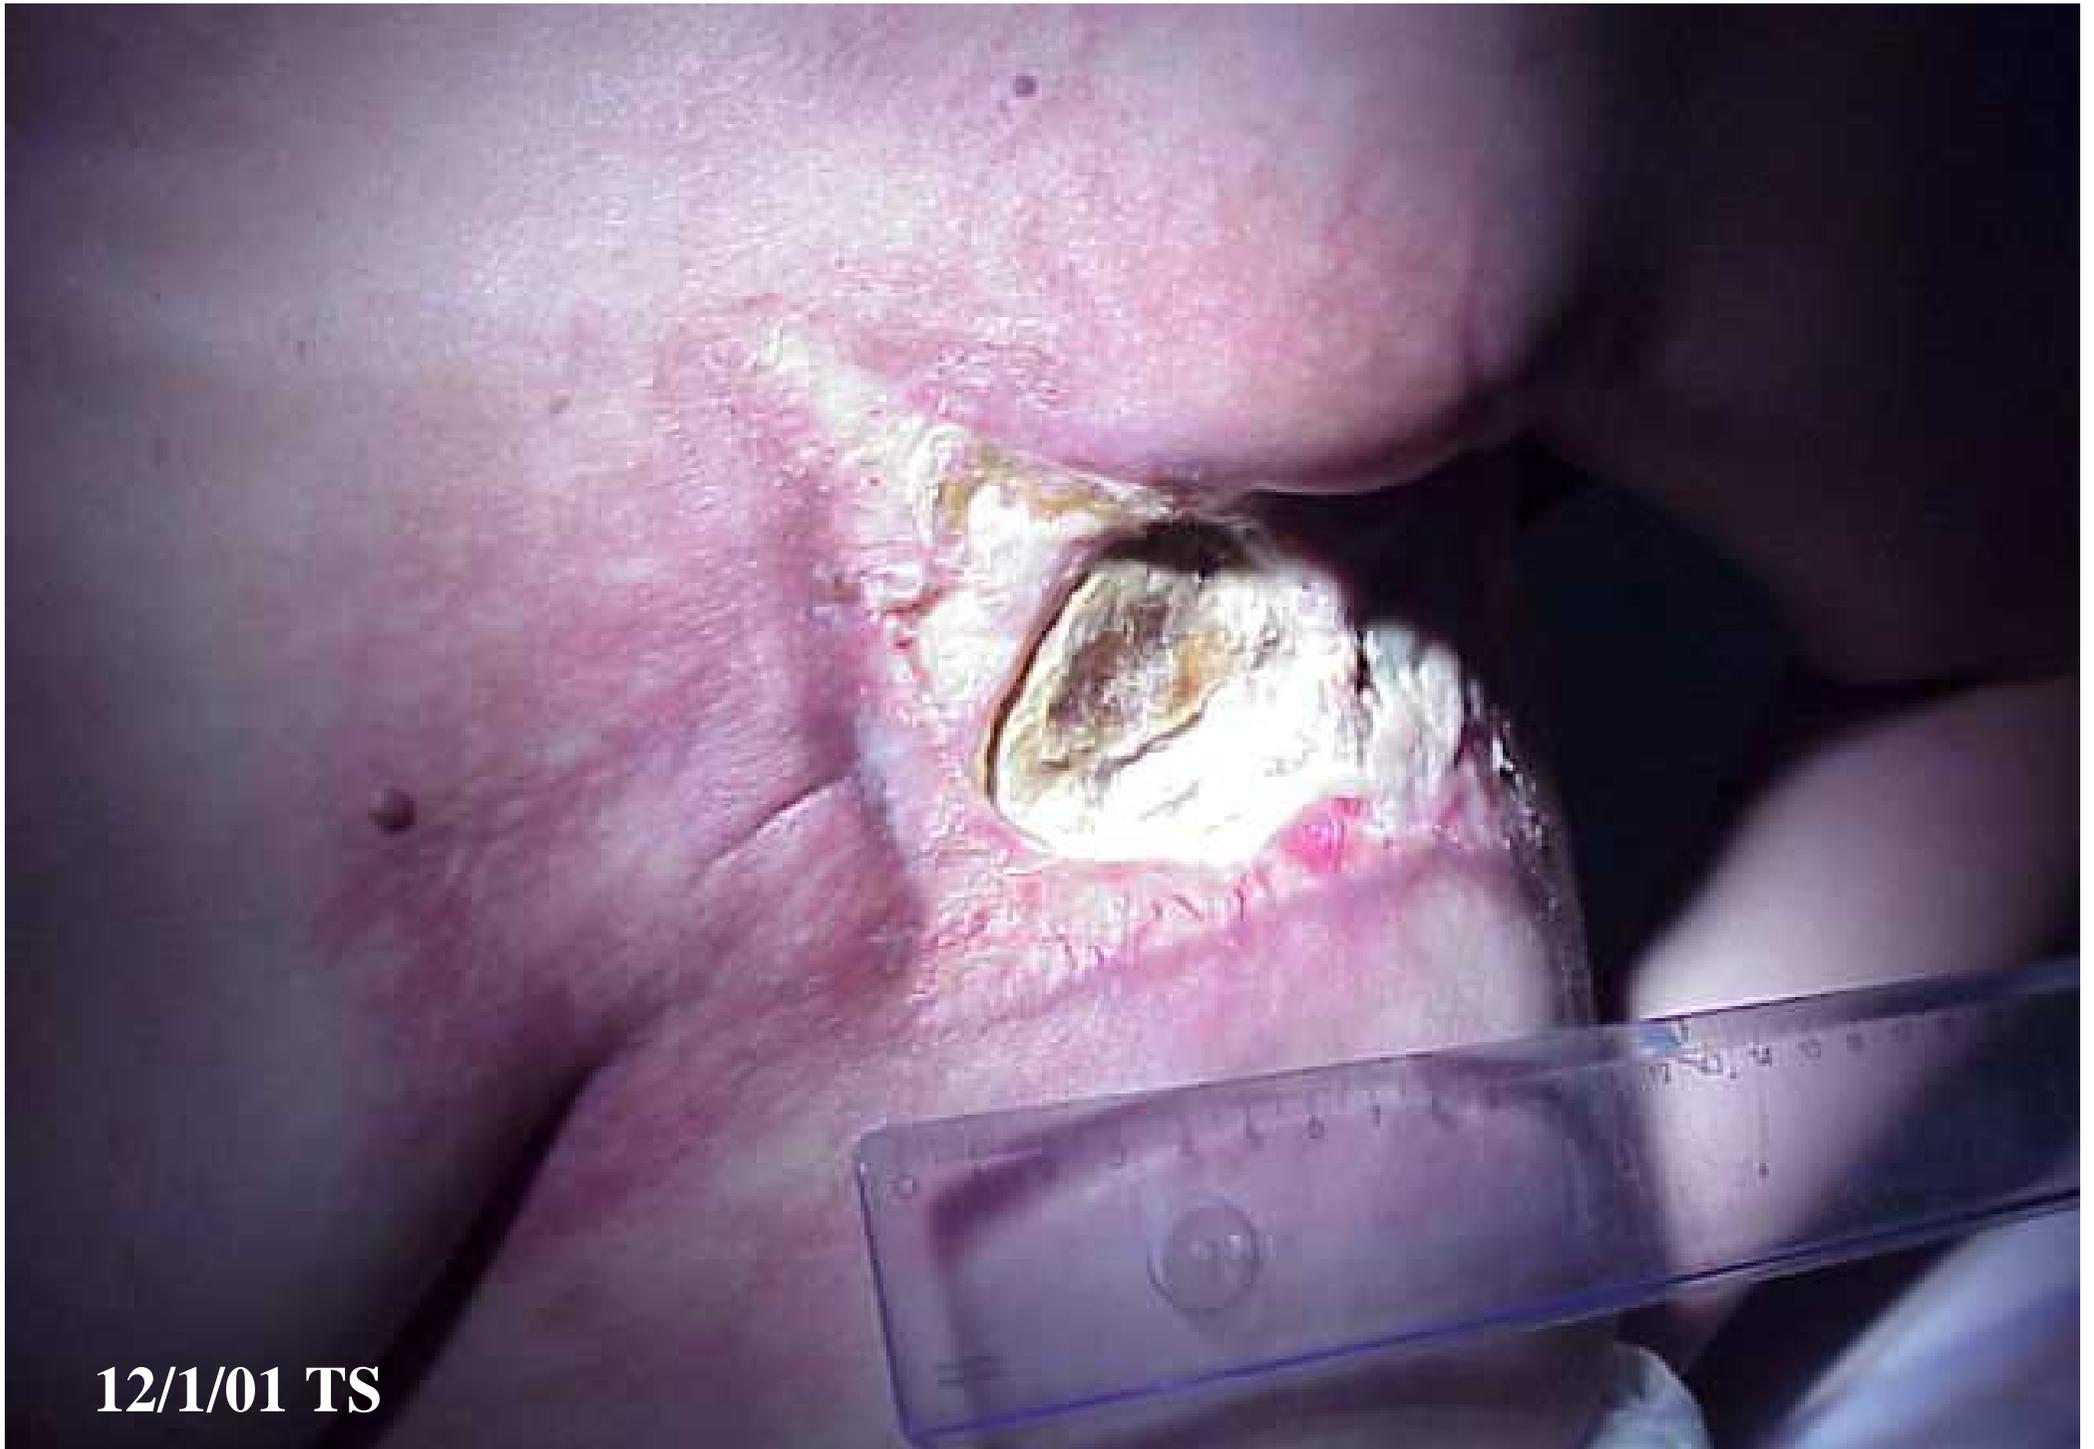
# **Ejemplo de los efectos de la sobreexposición**

- **Se trataron cinco pacientes (mama), con haces de electrones**
- **Los pacientes nrs. 3, 4 and 5 advirtieron de reacciones anómalas en piel**
- **El paciente 5 regresó al servicio de radioterapia quejándose de picores y sensación ardor**
- **Se interrumpieron todos los tratamientos**
