# **Sobreeexposición accidental de pacientes de radioterapia en Bialystok, Polonia, 2001**

**3h Fallo de enclavamiento de acelerador**

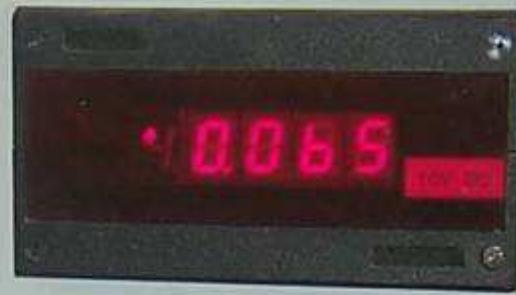
# POWER SUPPLY UNIT

- **Se observó que la indicación analógica de tasa de dosis fluctuaba en torno a 150 MU/min, en lugar de los 300 MU/min seleccionados**
- **A la vista de ello, el físico seleccionó un tiempo más largo en el temporizador**
- **También observó una ligera asimetría de haz, que procedió a corregir**

- **El 28 de Febrero, los ingenieros de mantenimiento locales descubrieron:**
  - **Fusible fundido, lo cual interrumpía la alimentación eléctrica al sistema de vigilancia del haz (cámaras de ionización)**
  - **Diodo 29, del circuito impreso de enclavamientos, interrumpido; el enclavamiento debería interrumpir la irradiación si el sistema de vigilancia del haz no funciona**
- **El doble fallo hizo posible la irradiación accidental**
- **Se informó a la Autoridad Reguladora**

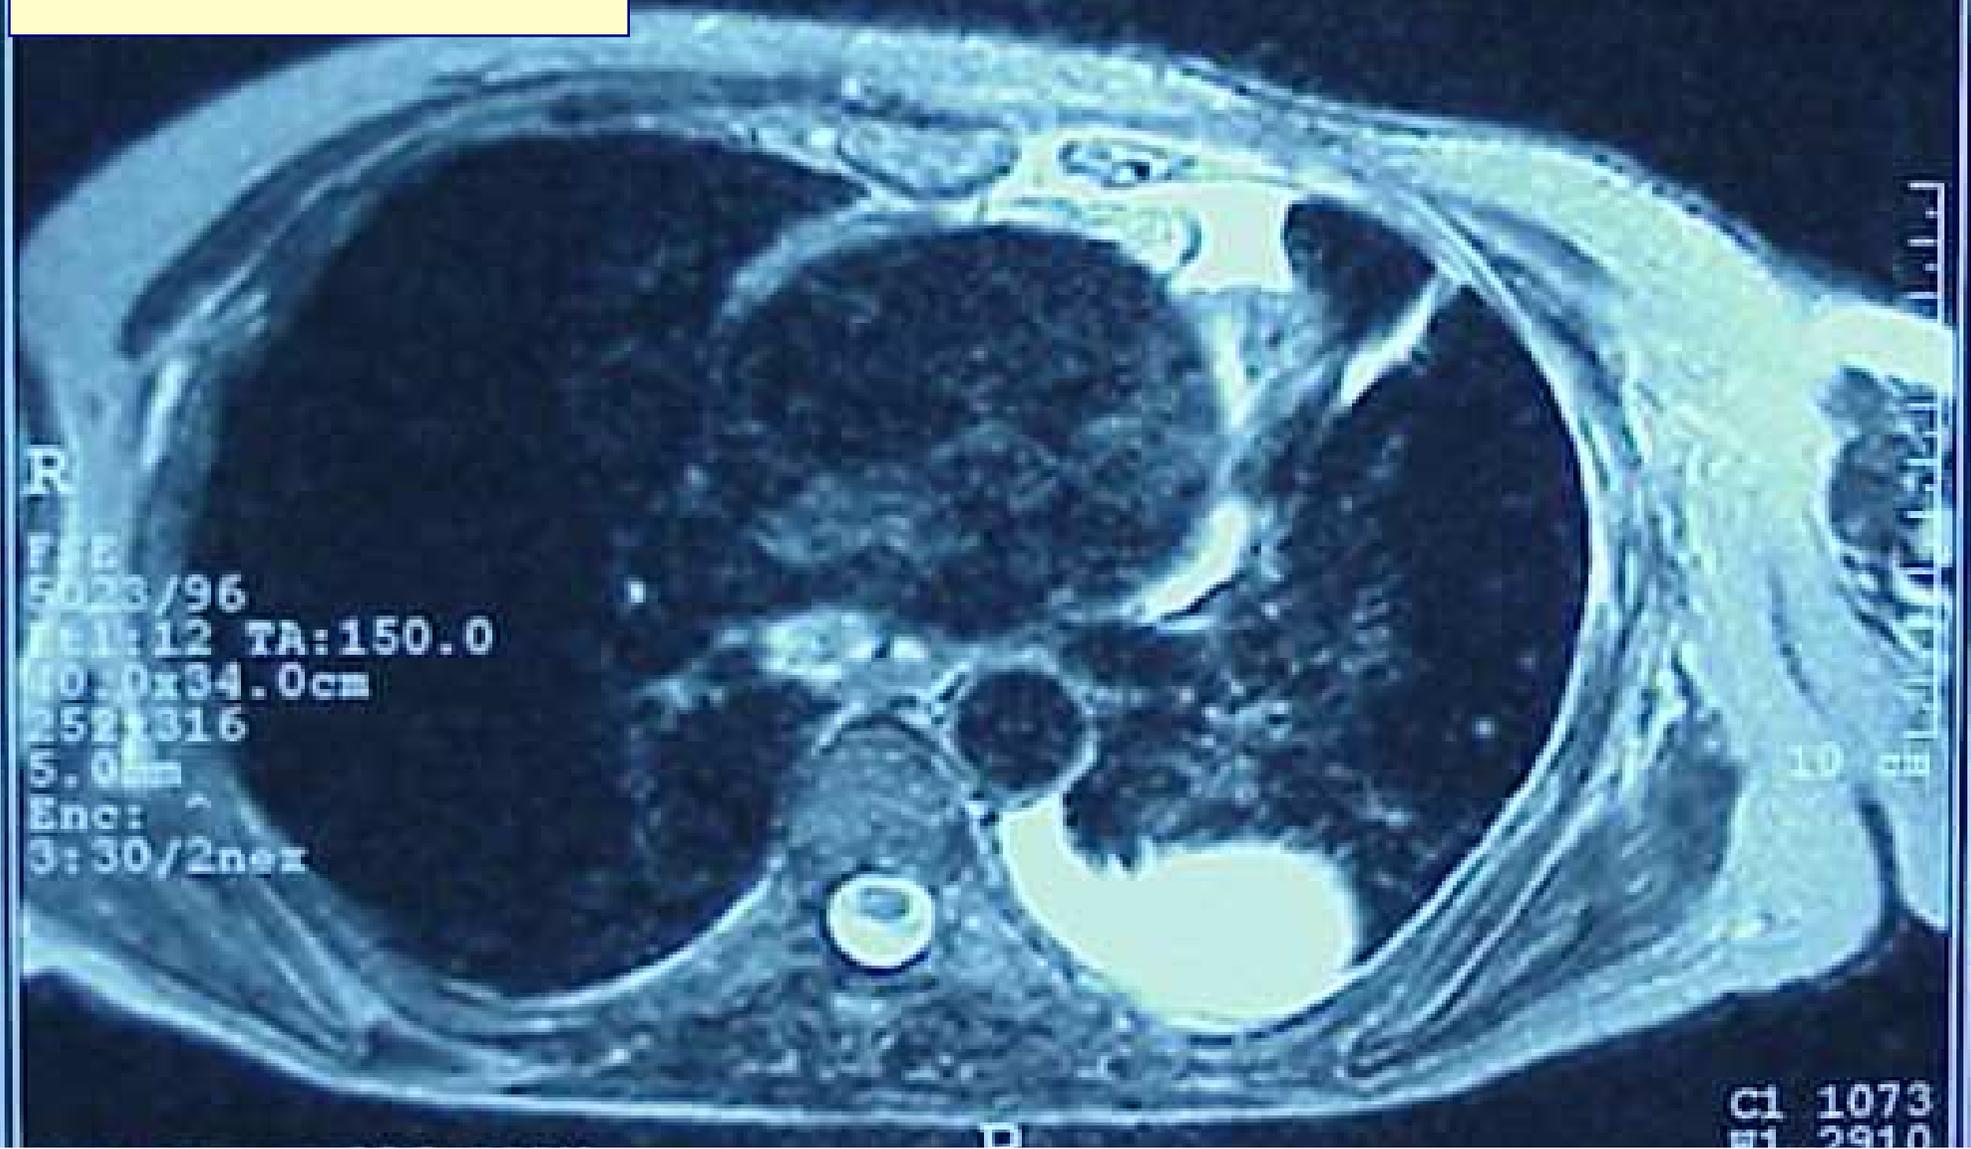
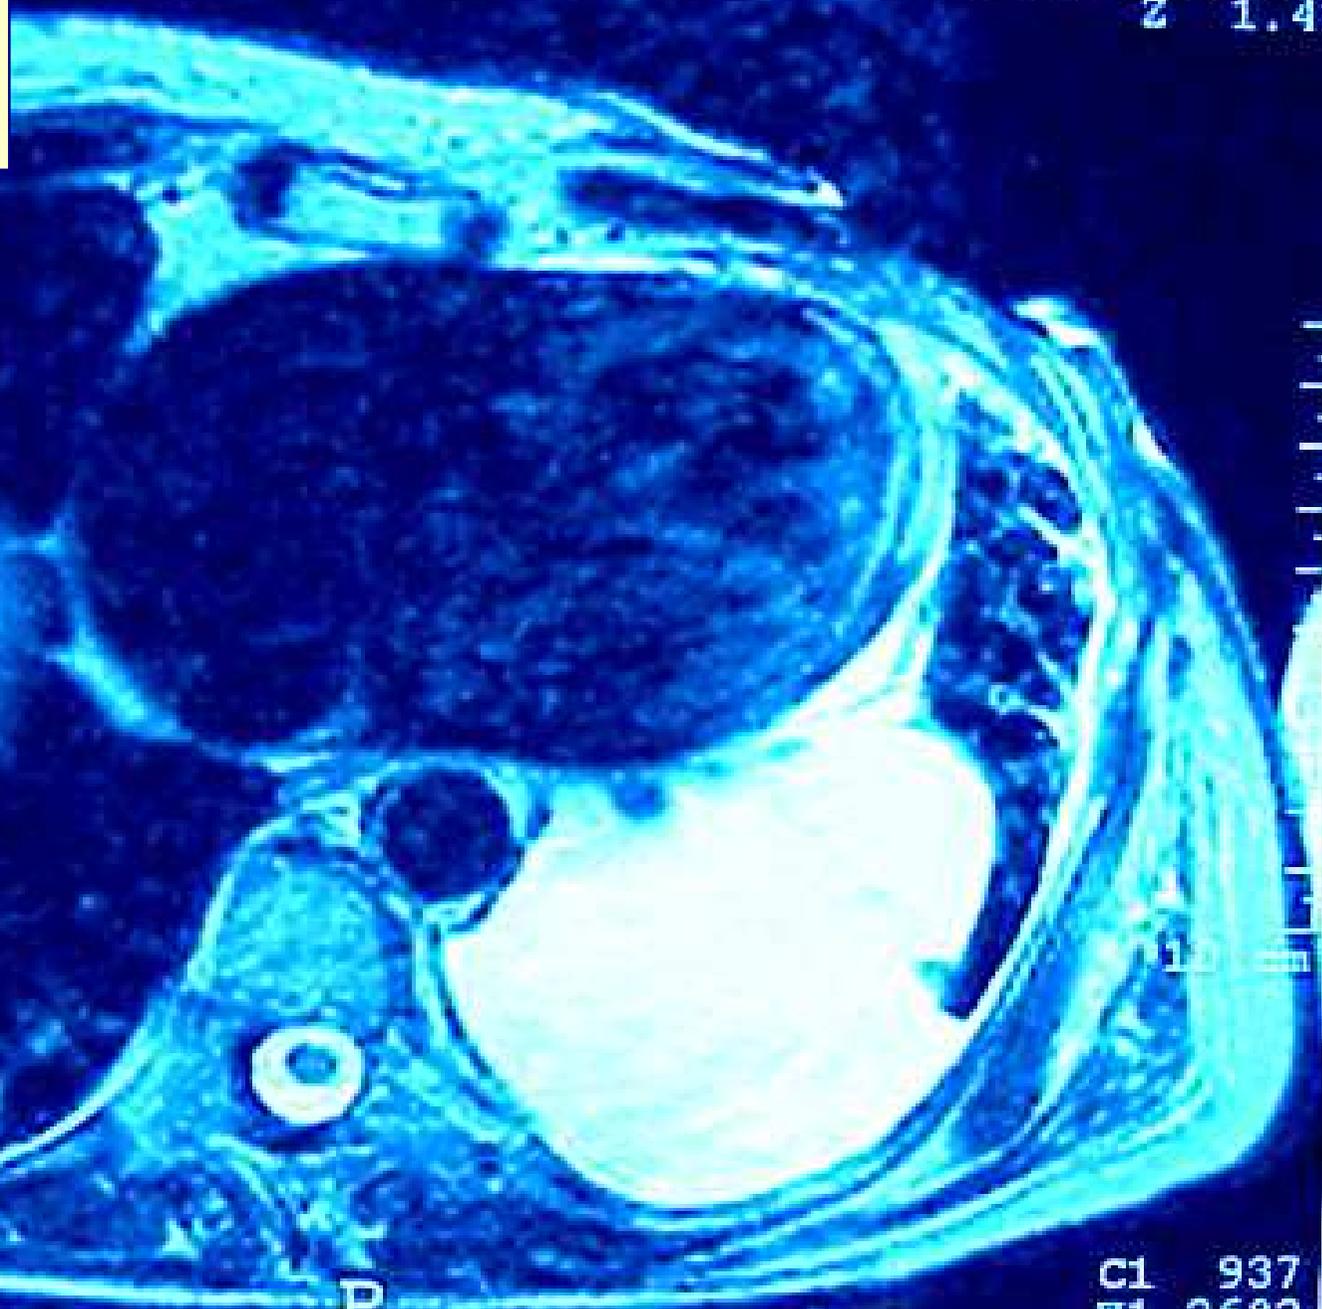
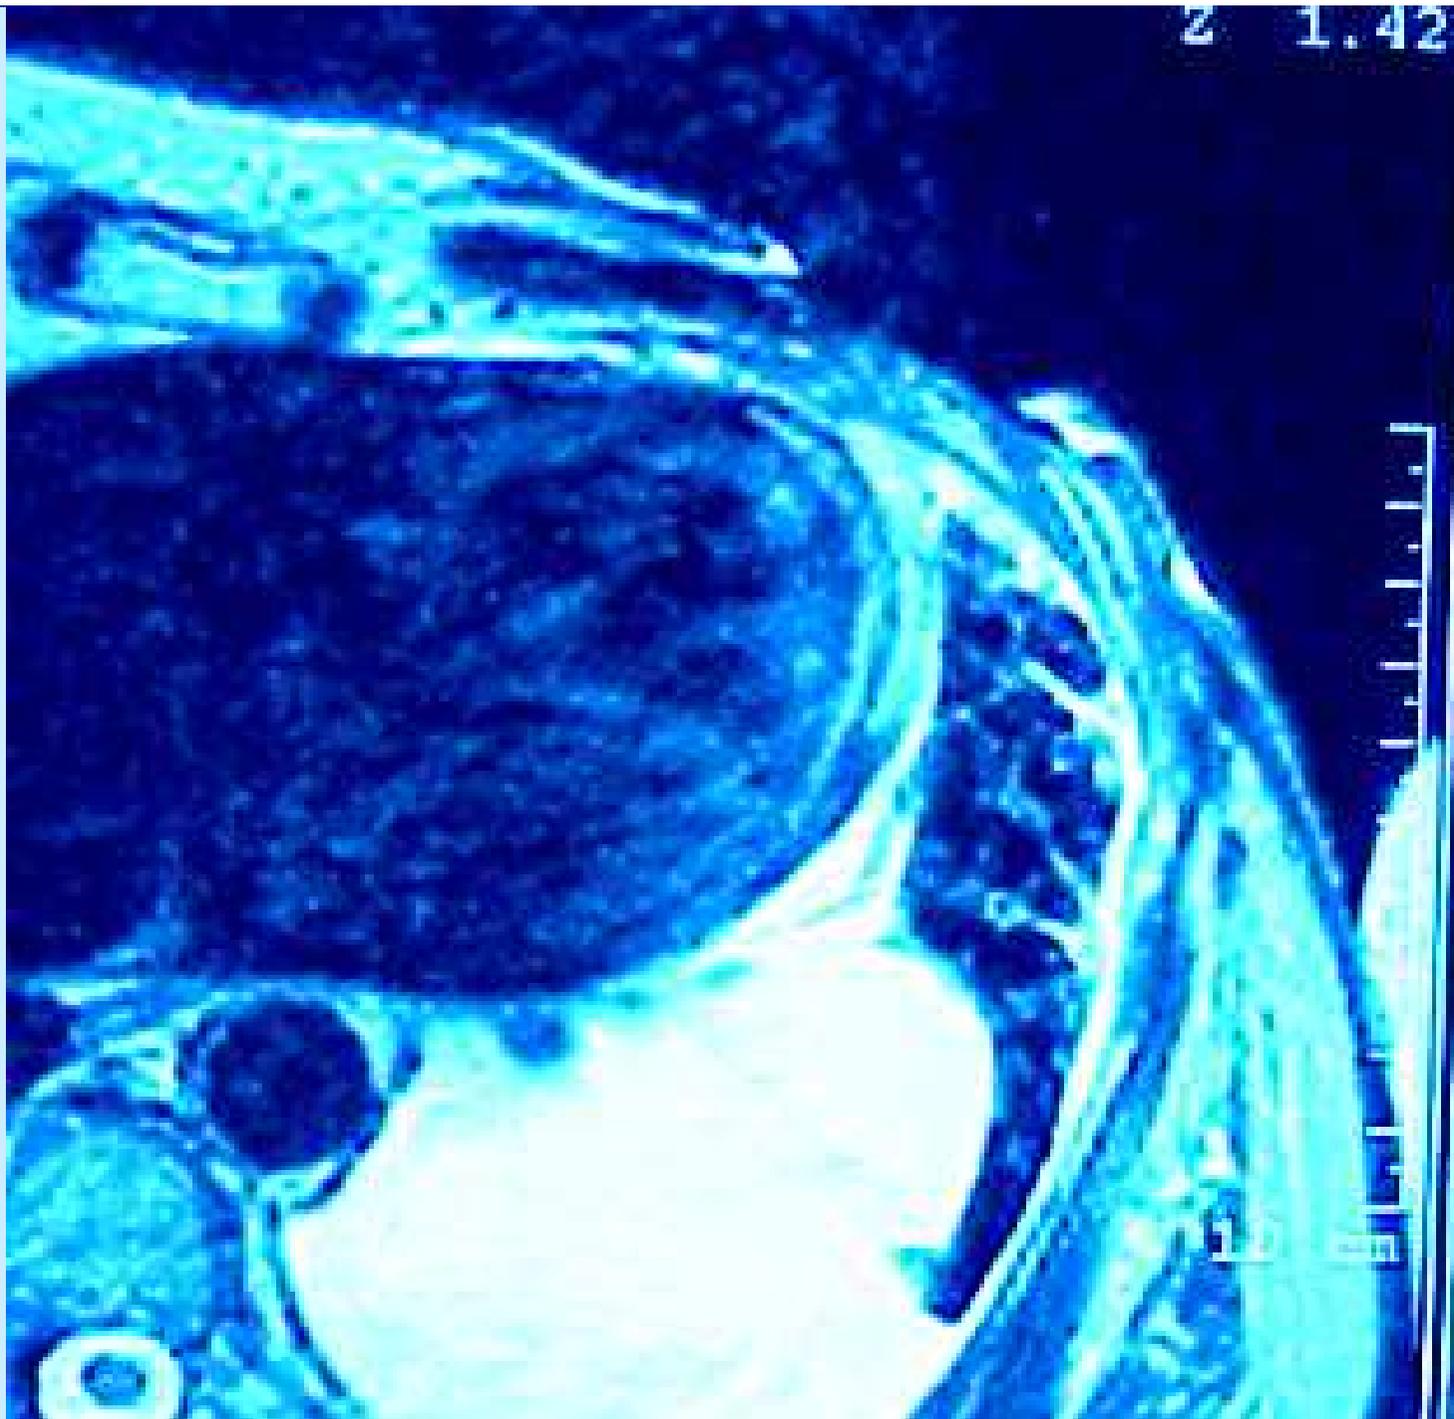
# **Ejemplo de los efectos de la sobreexposición**

- **Se trataron cinco pacientes (mama), con haces de electrones**
- **Los pacientes nrs. 3, 4 and 5 advirtieron de reacciones anómalas en piel**
- **El paciente 5 regresó al servicio de radioterapia quejándose de picores y sensación ardor**
- **Se interrumpieron todos los tratamientos**
